# SAMMLUNG MUSEUM ABTEIBERG

## Zustandsprotokoll für Leihgaben /Condition Report

<b>Künstler:</b>	<b>Carl Spitzweg</b>	<b>Leihgeber:</b>	<b>BUND</b>
<b>Titel / Jahr:</b>	<b>Münchener Tandelmarkt; undatiert</b> Mü-Nr.: 9404 / Inv.-Nr.: 8162		<b>1968</b>
<b>Technik:</b>	<b>Öl auf Holz</b>	<b>Kurier:</b>	empfehlenswert
<b>Gattung:</b>	<b>Tafelgemälde</b>		
<b>Maße:</b>	<b>19 x 13 cm</b>		
<b>Rahmen:</b>	<b>Zierrahmen (30,3 x 24,2 x 4,5 cm)</b>		
<b>Verpackungsart / Empfehlung:</b>	Tyveg, Klimakiste		
<b>Spedition:</b>	Kunstspedition		
<b>Besondere Auflagen:</b>			
<b>Ausstellungsempfehlung:</b>	55% rLf; 21; 150 Lux

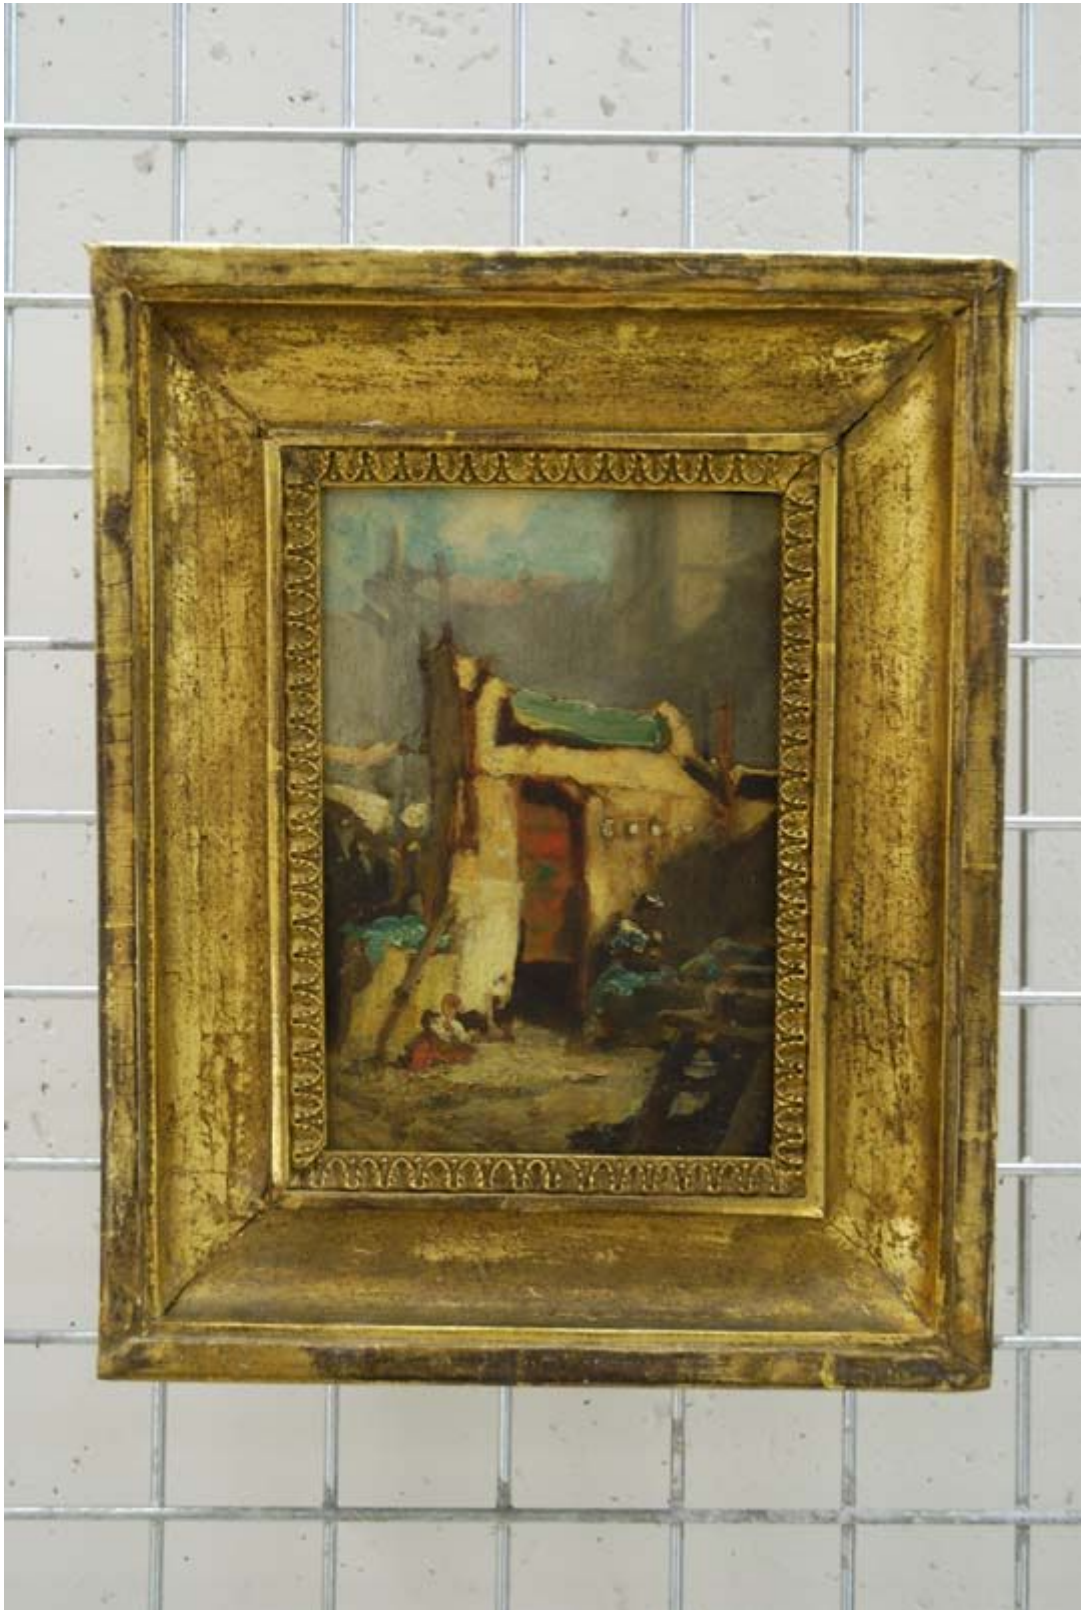
Das Tafelgemälde befindet sich in einem sehr stabilen Zustand. Allgemein lässt sich eine stark verschmutzte Oberfläche feststellen unter der sich ein ebenso stark vergilbter Firnis befindet.

**Bild19: Das Tafelgemälde von *Spitzweg* im Vorzustand.**

- Die Gemäldeoberfläche wurde anfangs enzymatisch gereinigt. Da der optische Eindruck der bildnerischen Darstellung kaum verbessert wurde / der starke Vergilbungseffekt blieb, wurde gemeinsam beschlossen, Tests zur Firnisabnahme durchzuführen (s. Photos).

- Nach erfolgreichen Tests (Farbschicht wurde nicht ‚angegriffen‘) wurde der Firnis behutsam mittels Watteputzchen und Lösungsmittel abgenommen.
- Auf ein Aufbringen eines rückseitigen, partiellen Hilfsbildträgers zur Stabilisierung der Brüche wurde ebenso bewusst verzichtet, wie eine vorderseitiges Aufkitten. Hierzu wären gründlichere Untersuchungstechniken und komplexere Eingriffe notwendig. Dennoch kann gesagt werden, dass sich das Kunstwerk nun in einem stabilen Zustand befindet.

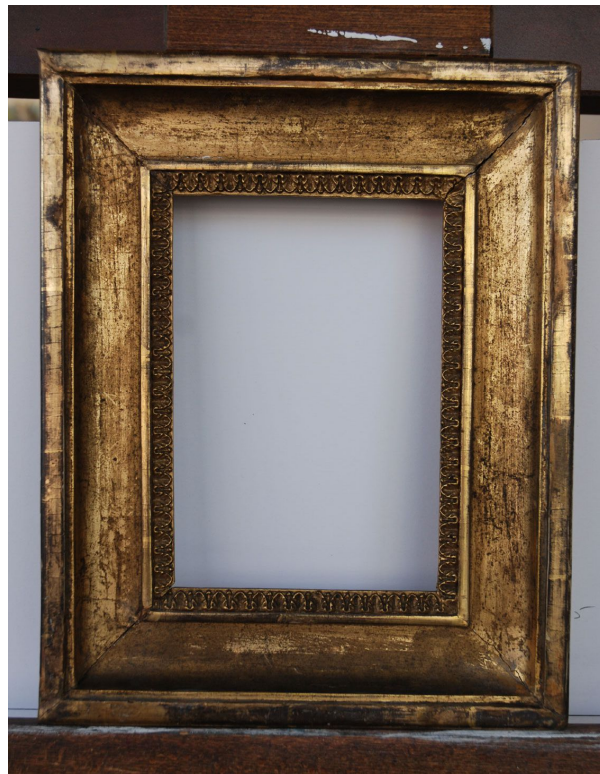
Der goldfarbene Zierrahmen weist viele kleine Fehlstellen in der Fassung auf, respektive diverse Retuschen und Überpatinierungen der vermutliche originalen Blattmetallaufgaben.

**Bild21: Der vermutliche Originalzierrahmen, der diverse Überarbeitungsspuren aufweist.**

- Der Zierrahmen wurde gereinigt, teils retuschiert und die Rahmenfalz mit Filz ausgekleidet.

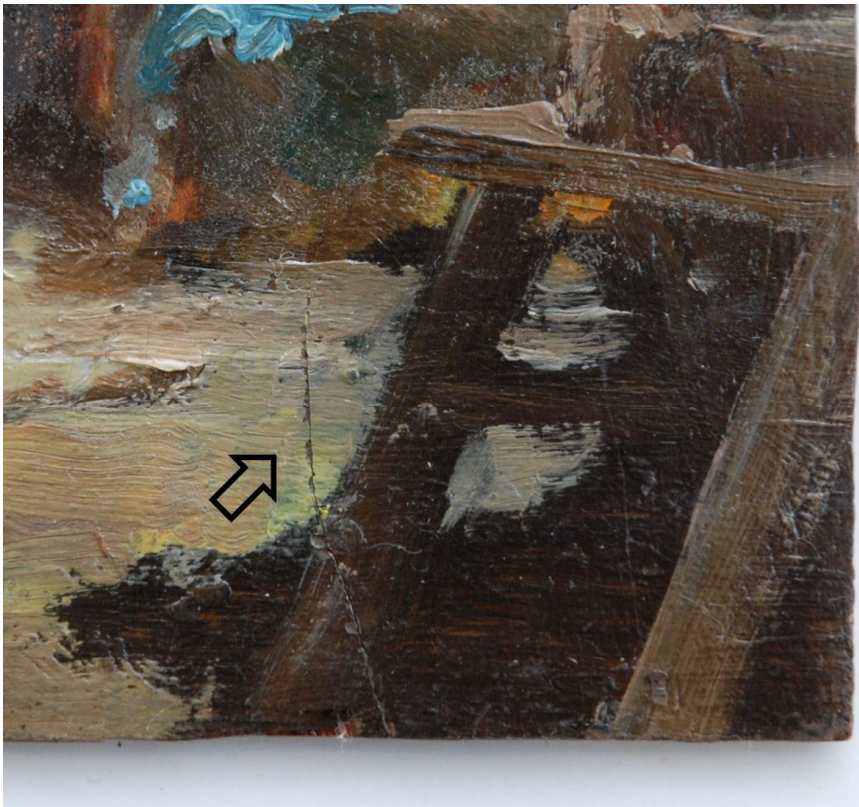
**Bild23:** Der sehr dünne, hölzerne Bildträger (aus Zigarren-Kästchen?) ist an zwei Stellen leicht gebrochen. Der Pfeil weist auf den Einriss an der rechten unteren Gemäldeseite.

- Die Malschicht entlang der feinen Brüche im unteren Bereich der Holztafel wurden konsolidiert (Farbschicht erwies sich als sehr stabil und gut haftend) und niedergedrückt.

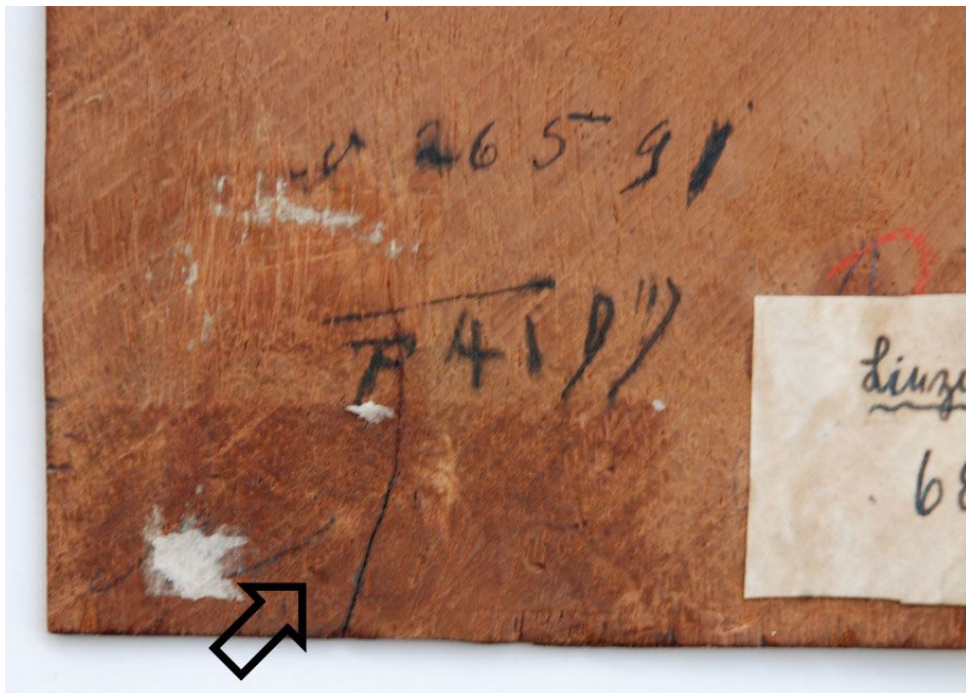
**Bild24:** Von der Rückseite deutlich erkennbar – der Bruch in der Holztafel (Pfeil).

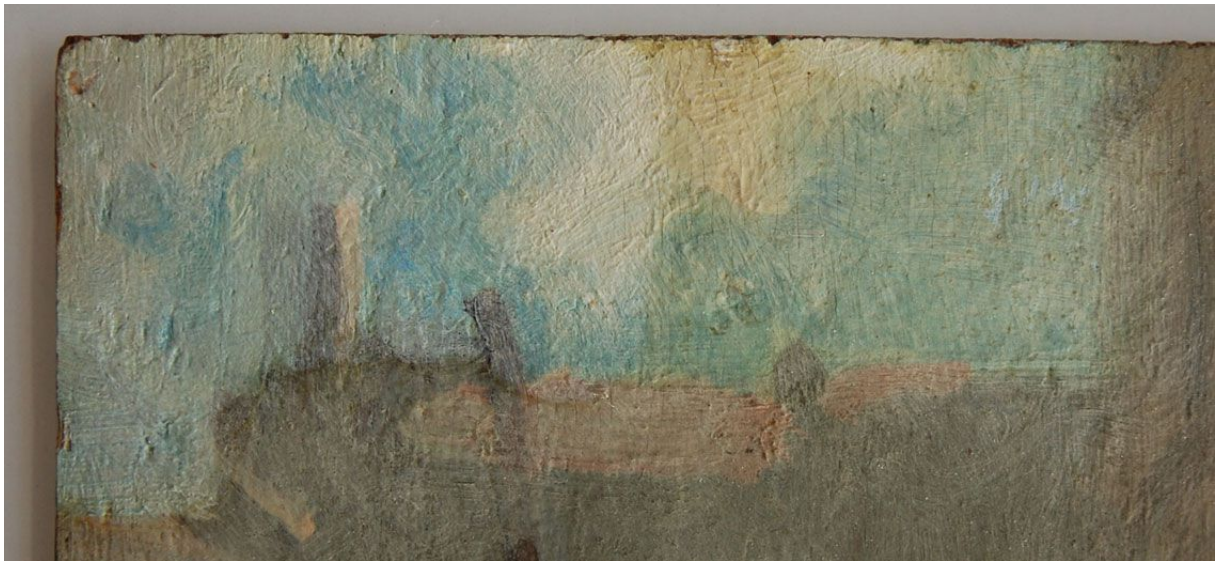
Bild25: Detailaufnahme der beginnenden Firnisabnahme (linke Himmelhälfte).

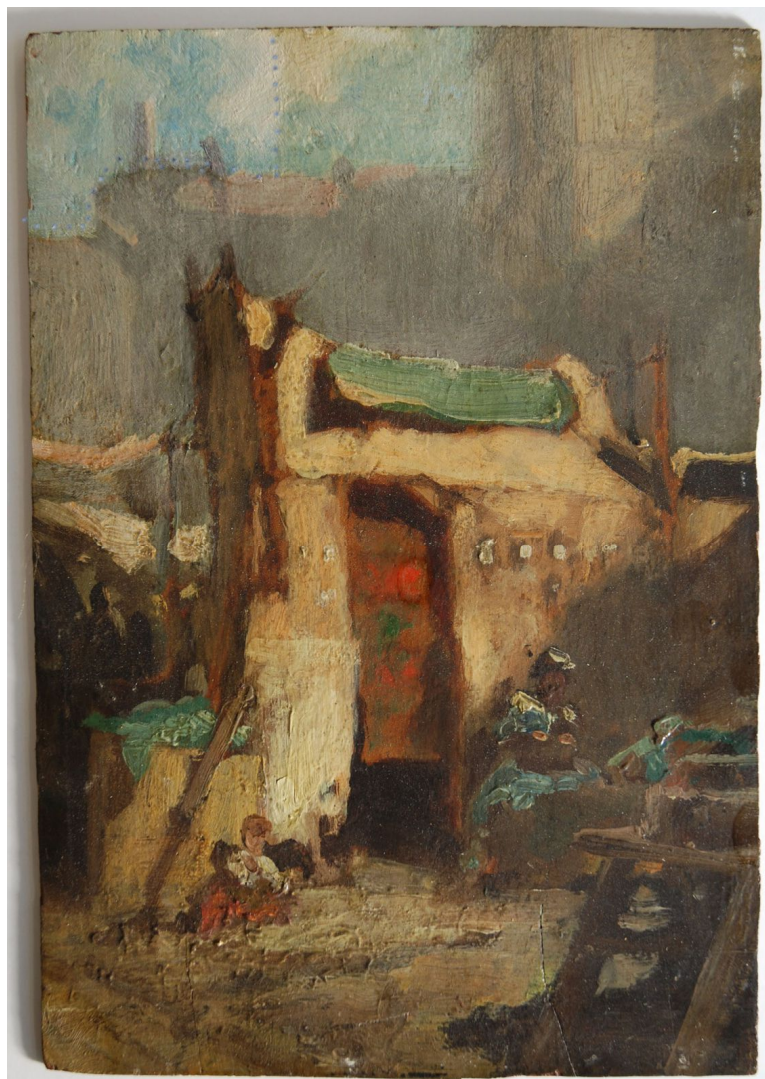
Bild26: In der Gesamtaufnahme ist die Firnisabnahme in der linken oberen Gemäldecke erkennbar.

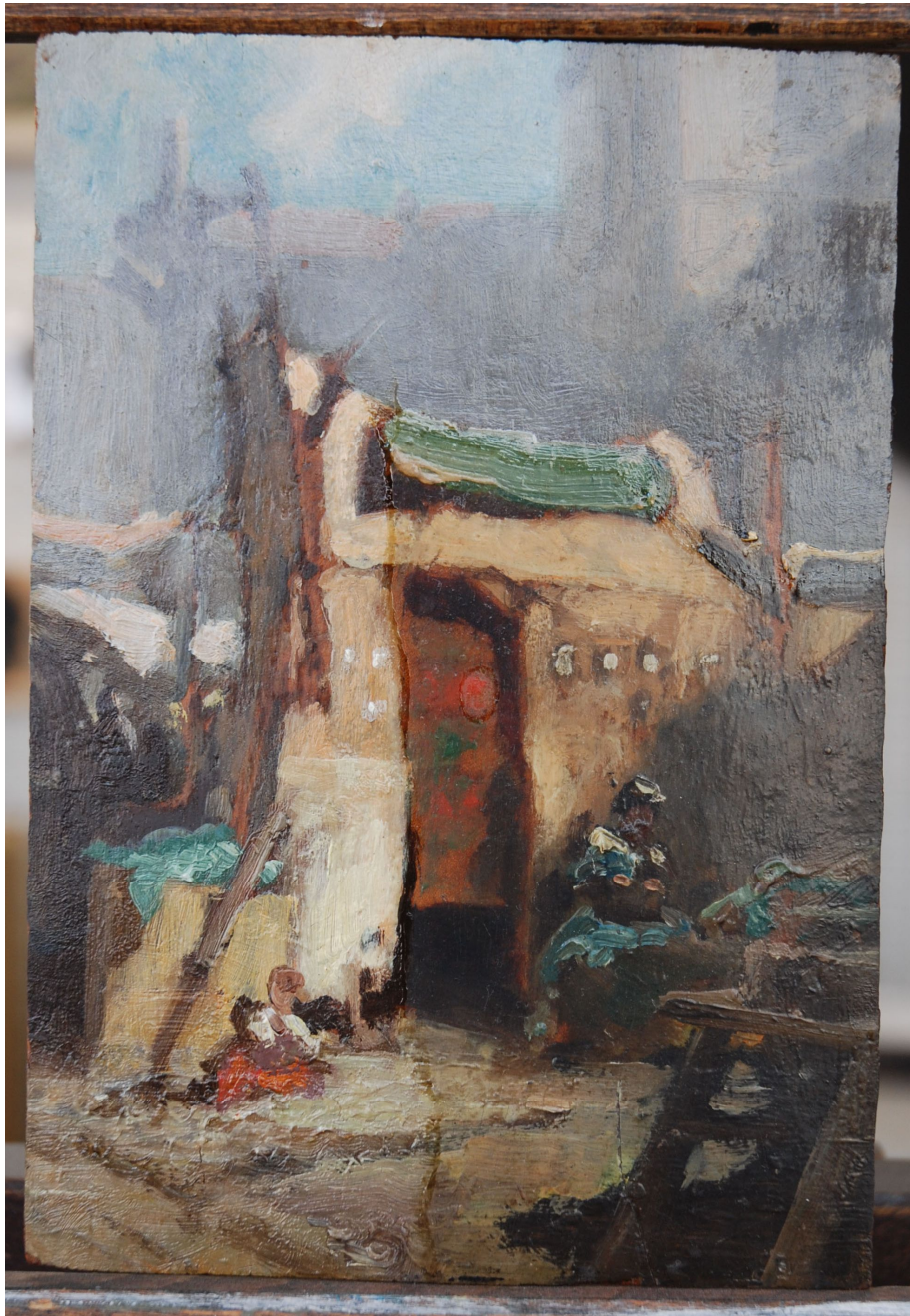
Bild27: Das Gemälde während der Firnisabnahme.

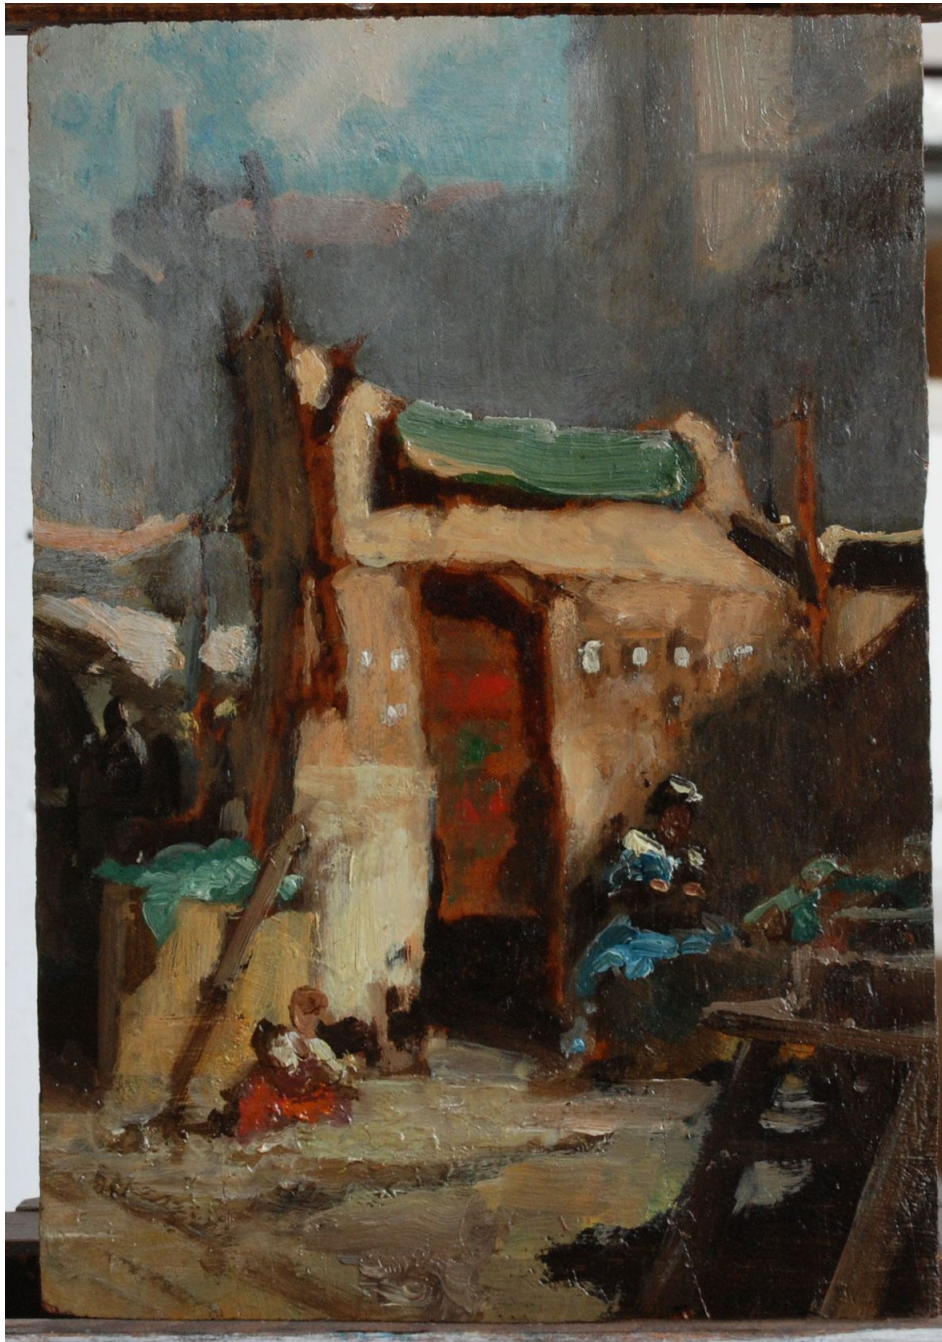
Bild28: Das Holztafelgemälde nach den Retuschen und neuem Firnis Auftrag.

- Die winzigen Farbschichtausbrüche und Abriebspuren im Falzbereich wurden isoliert und retuschiert.
- Auf die gesamte Gemäldeoberfläche wurde ein abschließender, schützender Firnis aufgetragen.

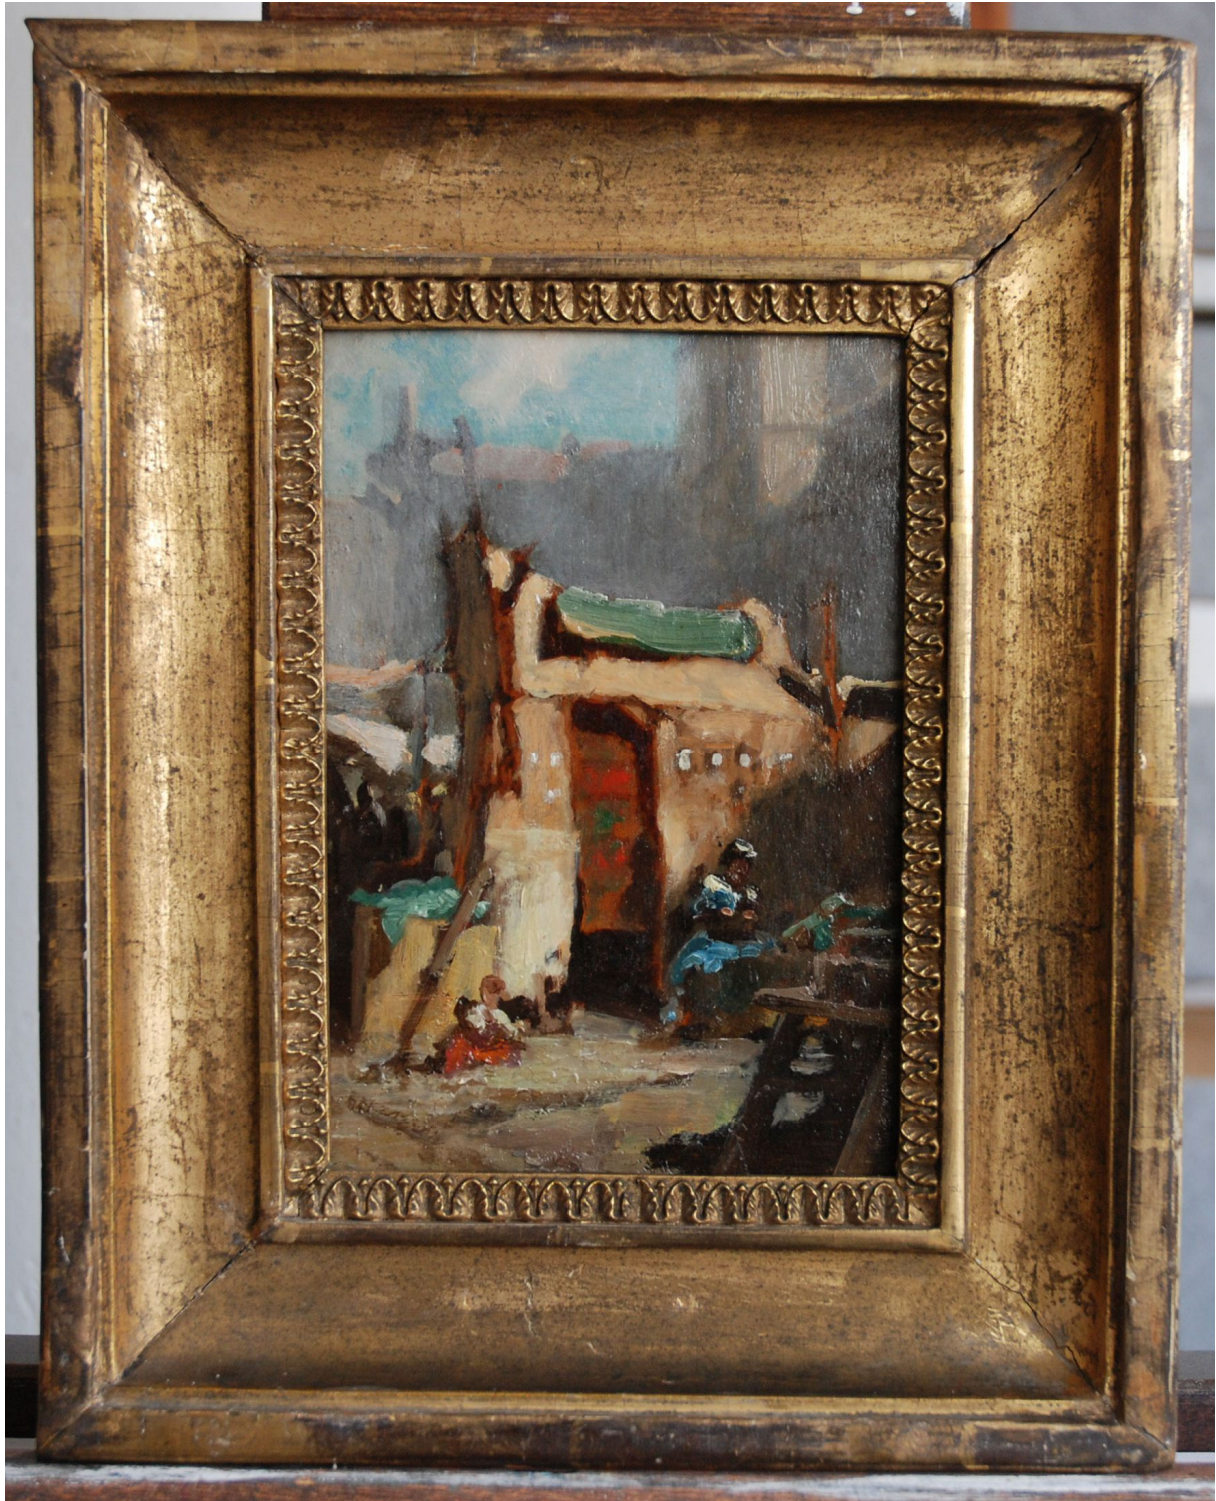
Bild29: Das Spitzweg-Gemälde nach der Restaurierung im originalem (?) Zierrahmen.
