# SAMMLUNG MUSEUM ABTEIBERG

## Zustandsprotokoll für Leihgaben /Condition Report

<b>Künstler:</b>	<b>Carl Spitzweg</b>	<b>Leihgeber:</b>	<b>BUND</b>
<b>Titel / Jahr:</b>	<b>Münchener Tandelmarkt; undatiert</b> Mü-Nr.: 9404 / Inv.-Nr.: 8162		<b>1968</b>
<b>Technik:</b>	<b>Öl auf Holz</b>	<b>Kurier:</b>	empfehlenswert
<b>Gattung:</b>	<b>Tafelgemälde</b>		
<b>Maße:</b>	<b>19 x 13 cm</b>		
<b>Rahmen:</b>	<b>Zierrahmen (30,3 x 24,2 x 4,5 cm)</b>		
<b>Verpackungsart / Empfehlung:</b>	Tyveg, Klimakiste		
<b>Spedition:</b>	Kunstspedition		
<b>Besondere Auflagen:</b>			
<b>Ausstellungsempfehlung:</b>	55% rLf; 21; 150 Lux

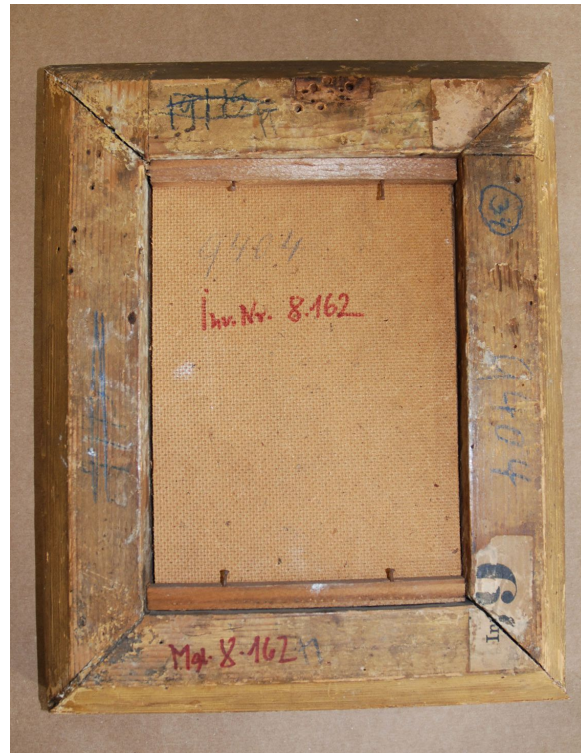
**Bild20: Die Rückseite des Zierrahmen und der abdeckenden Rückplatte.**

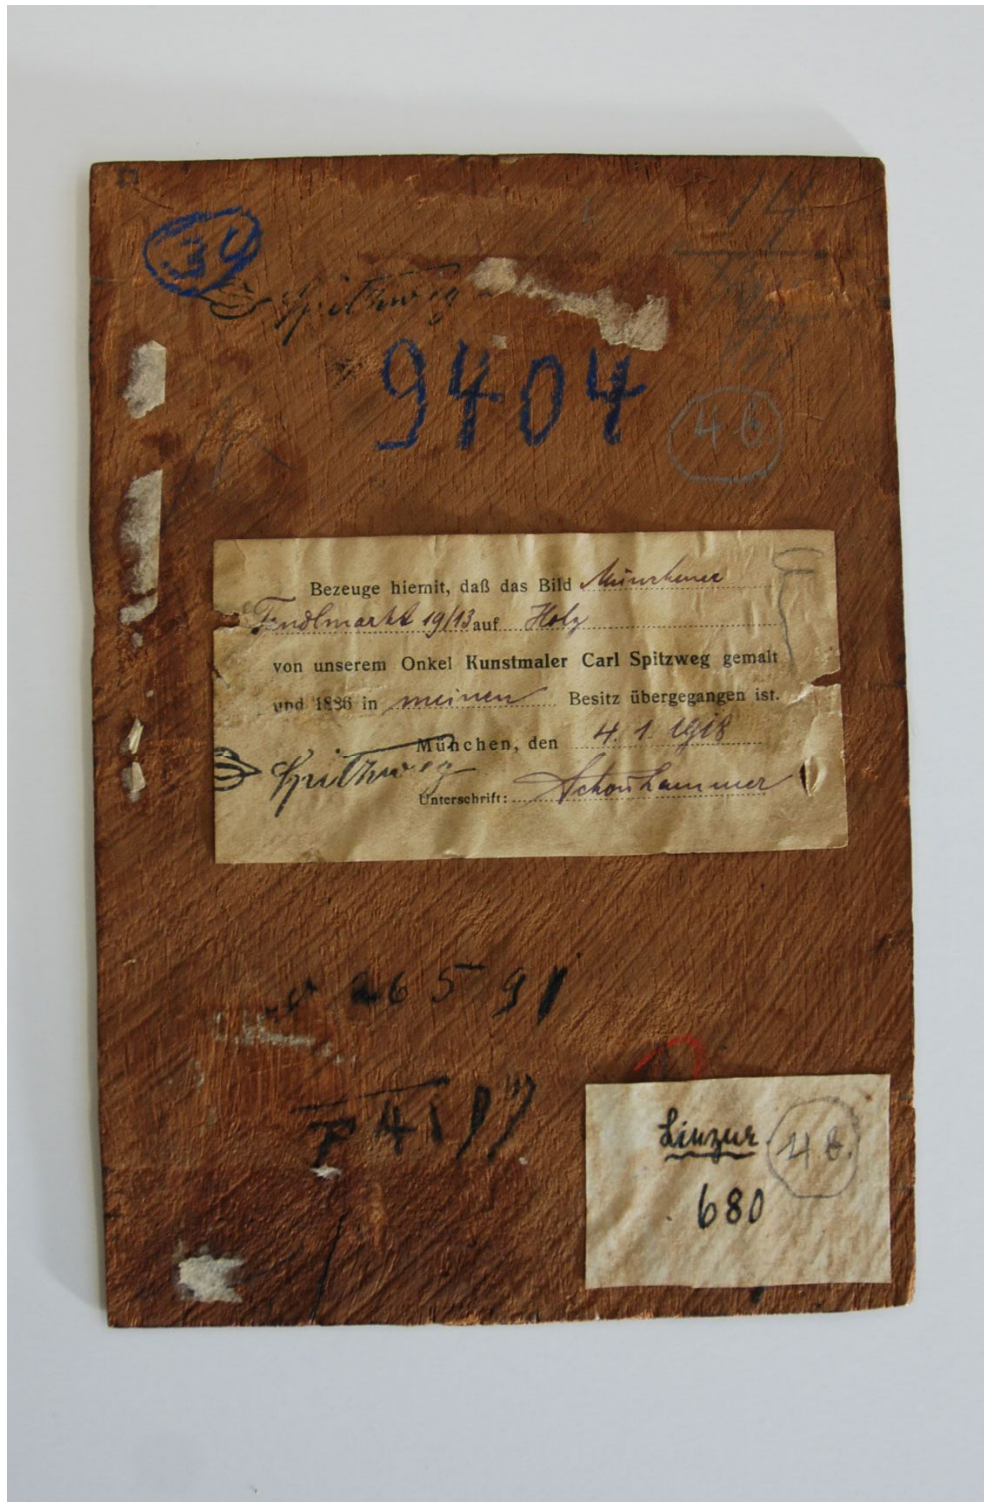
Bild22: Die Rückseite der entrahmten Tafel weist neben verschiedenen Beschriftungen und den beiden papierenen Aufklebern auch den Nachlass-Stempel Spitzwegs auf.
